## RAPPRESENTANTI DI PARTECIPAZIONE CITTADINA

VERBALE N° 02

SEDUTA DEL 29/01/2025

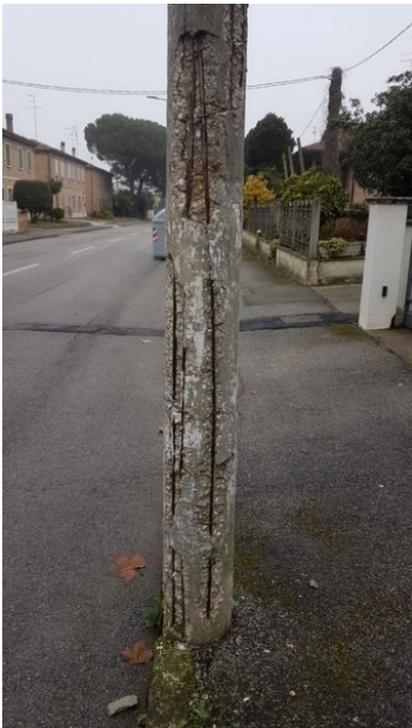
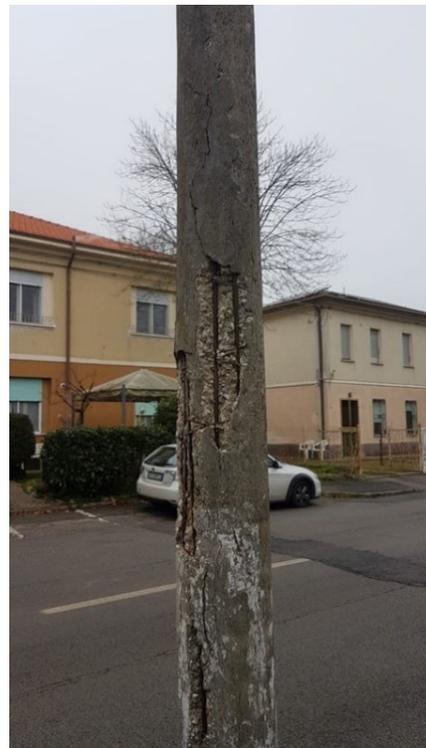
N° 01 Allegato al VERBALE N° 02 del 29/01/2025

#### PALI DELL'ILLUMINAZIONE PUBBLICA DETERIORATI

Si segnala la necessità di intervenire sui pali dell'illuminazione pubblica in cemento, ormai molto vecchi, che presentano esfoliazioni in più punti con scopertura e ossidazione della gabbia di sostegno in acciaio.

In particolare si richiede un sopralluogo tecnico che ne accerti, il grado di ammaloramento e l'assenza di pericolosità in caso di eventi meteorici rilevanti.

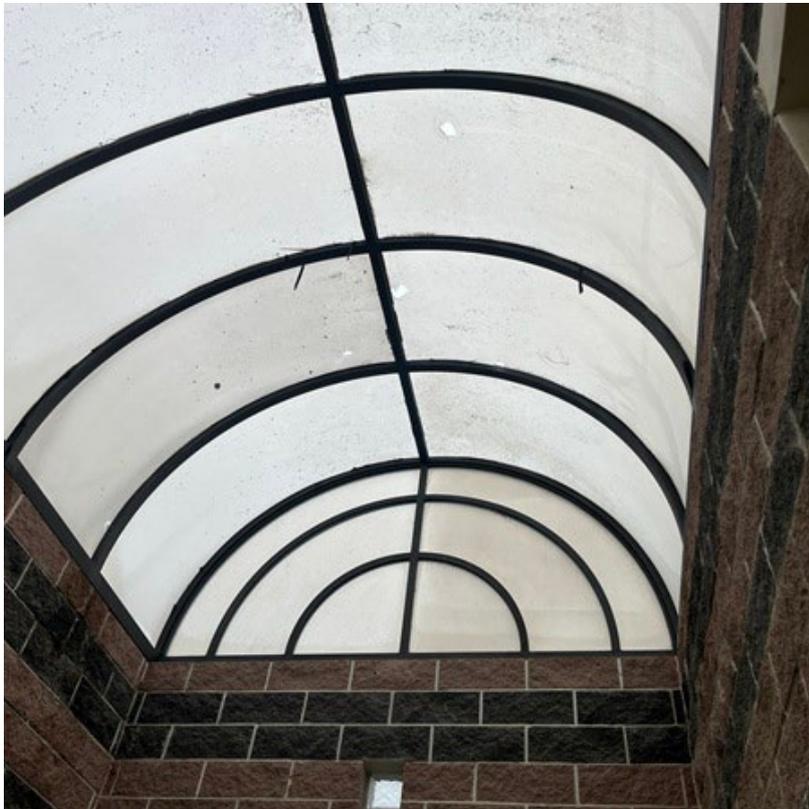
N° 02 Allegato al VERBALE N° 02 del 29/01/2025

**AREA CIMITERIALE: CUPOLA POSTA SOPRA L'ALTARE PER LE FUNZIONI RELIGIOSE - FORATA**

Si segnala la foratura in più punti della cupola in policarbonato posta sopra l'altare per le funzioni religiose. La causa della rottura della copertura è da ricondurre alla grandinata del luglio 2023.

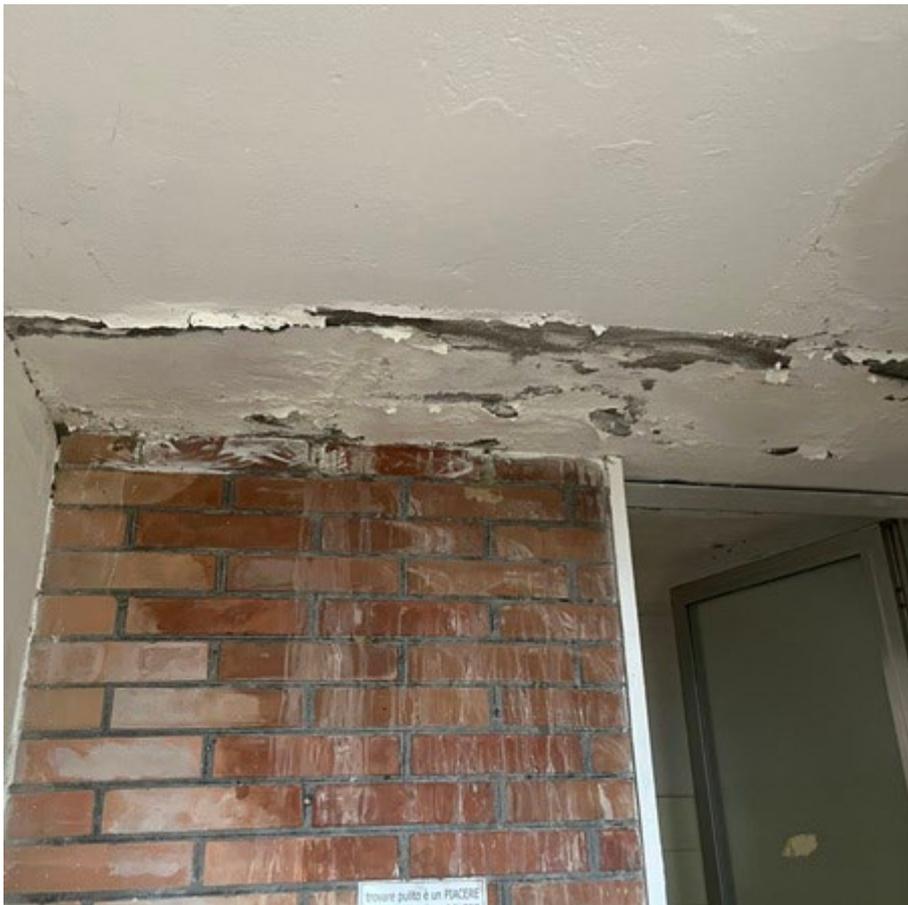
N° 03 Allegato al VERBALE N° 02 del 29/01/2025

#### **AREA CIMITERIALE: TETTO DEI SERVIZI IGENICI – INFILTRAZIONE DI ACQUA**

Si segnala l'infiltrazione di acqua dal tetto del locale dei servizi igienici

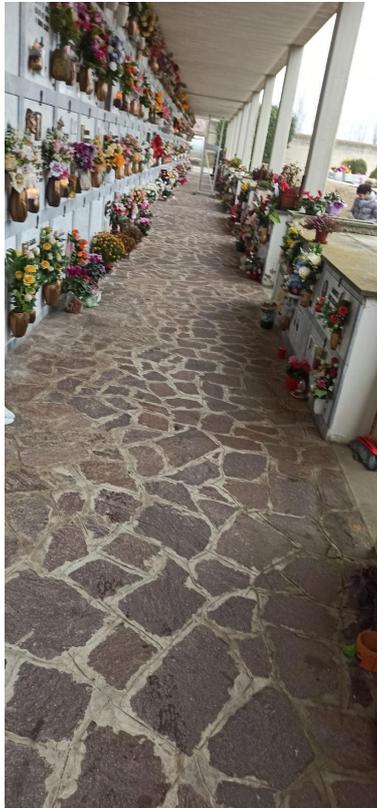
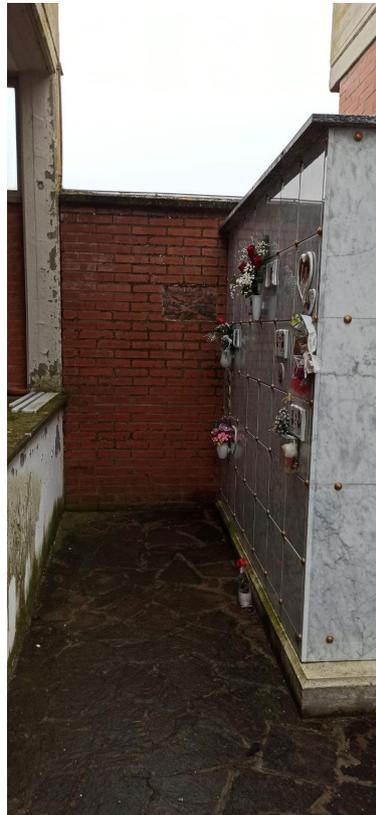
N° 08 Allegato al **VERBALE N°** 02 del 29/01/2025

**AREA CIMITERIALE: ASSENZA DI LOCULI PICCOLI PER LA DEPOSIZIONE DELLE URNE CINERARIE**

Si porta all'attenzione che il cimitero ha esaurito i loculi di piccole dimensioni atti alla deposizione delle urne cinerarie.

Pertanto si chiede di prevedere nel piano degli investimenti a questa necessità.

La qual cosa è già stata risolta in altre realtà con le soluzioni che indichiamo in foto

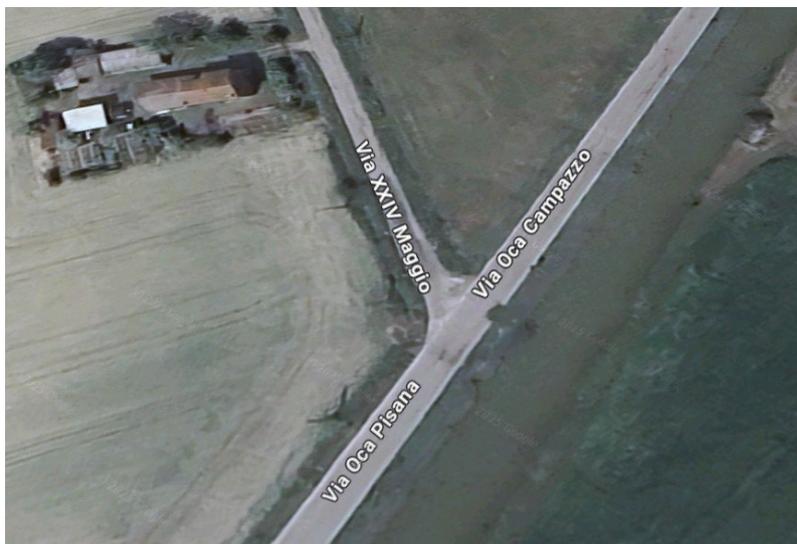
N° 11 Allegato al VERBALE N° 02 del 29/01/2025

**VIA XXIV MAGGIO – INSERIMENTO DA VIA OCA CAMPAZZO PER GLI  
AUTOARTICOLATI AL SERVIZIO DEI PRODOTTI AGRICOLI –  
GRANDE DIFFICOLTA' DI IMBOCCO ED USCITA**

Si segnala il problema della viabilità in entrata e uscita degli autoarticolati per il trasporto dei prodotti agricoli da o per la via Oca Campazzo - Via XXIV Maggio.

Come si evince dalla foto satellitare, l'incrocio è posto ad angolo acuto, il quale costringe gli autoarticolati a manovre rischiose che comunque obbligatoriamente vanno a compromettere il bordo stradale, oltre che intralciare la circolazione.

Ci viene riferito dai residenti che il privato possessore del terreno adiacente l'incrocio, sarebbe disponibile a cedere una frazione del terreno per realizzare un allargamento dell'imbocco.

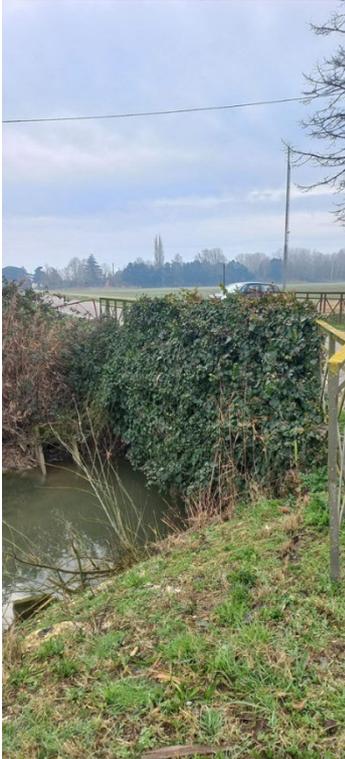
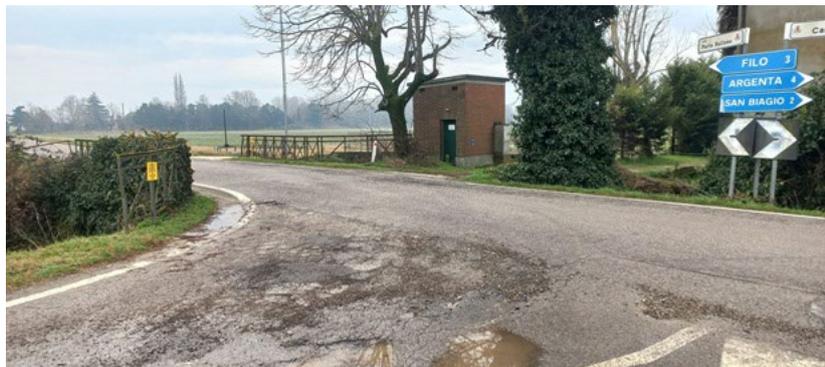
N° 12 Allegato al VERBALE N° 02 del 29/01/2025

**DA VIA DELLA PARATA INCROCIO VIA CASCINE , VIA PORTO VALLONE – VISIBILITA' LIMITATA DA EDERA RAMPICANTE SUL PARAPETTO**

Anche se fuori dall'RPC di competenza, siccome la strada e l'incrocio in questione viene percorso da numerosi nostri concittadini, i quali ci segnalano un grosso problema di visibilità all'incrocio provenienti da Via della Parata con Via Cascine e Via Porto Vallone. La visibilità è limitata dalla crescita spontanea di una folta edera che aggrappandosi al parapetto del ponte limita fortemente la visibilità di coloro che intendono percorrere l'incrocio, aumentandone i problemi di sicurezza
