PIANO SPEDITIVO DI PROTEZIONE CIVILE COMUNE DI ARGENTA

SCHEDE EDIFICI STRATEGICI AI FINI DELLA PROTEZIONE CIVILE O RILEVANTI IN CASO DI COLLASSO A SEGUITO DI EVENTO SISMICO FRAZIONI

SCHEDA DI SINTESI DI LIVELLO 0 DI EDIFICI STRATEGICI AI FINI DELLA PROTEZIONE CIVILE O RILEVANTI IN CASO DI COLLASSO A SEGUITO DI EVENTO SISMICO

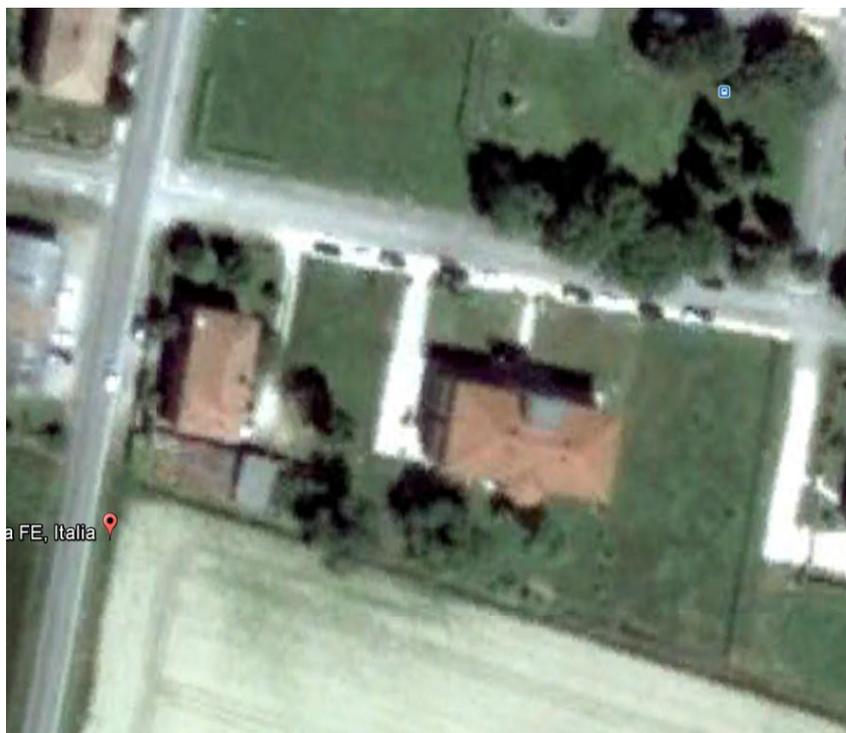
EX CASA DEL FASCIO O LITTORIA
Anita

La struttura originaria è in muratura portante. Nel 2007 è stata inserita una struttura portante interna in acciaio (e fondazioni in cemento armato) collegata orizzontalmente e verticalmente alla muratura e ai solai. La muratura originaria ha ora la sola funzione di tamponamento. Ora nell'edificio al piano terra c'è un ristorante con relativi servizi, al piano primo ci sono uffici, servizi igienici e una sala per le riunioni.

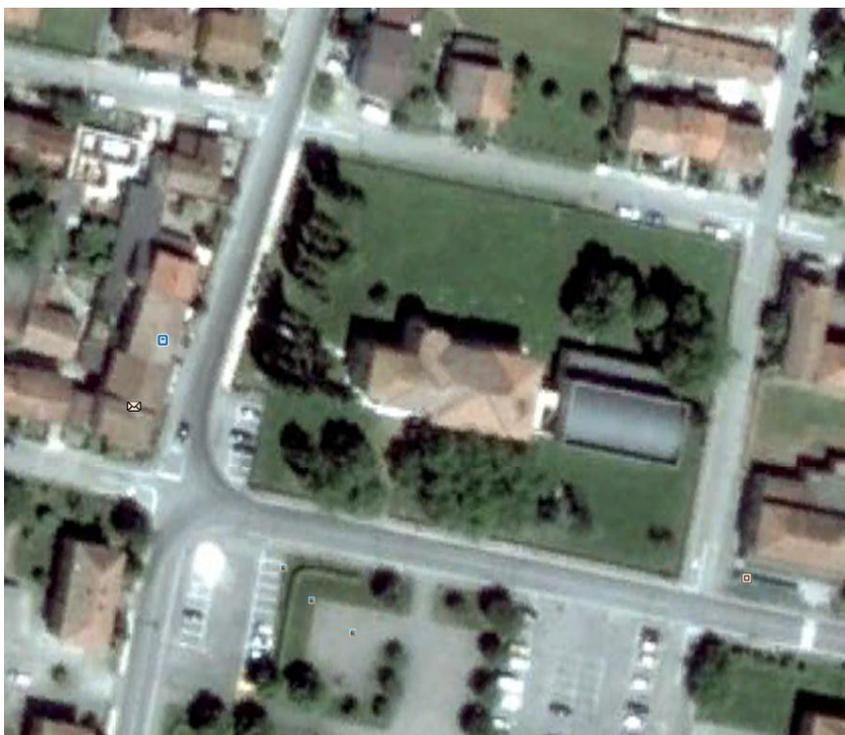
***OSTELLO – EX SCUOLA
Anita***

La struttura originaria è in muratura portante. Nel 2007 è stata eseguita una ristrutturazione totale dell'edificio ed aggiunta una scala esterna collegata mediante giunto sismico. Inizialmente l'edificio era sede della scuola primaria ora invece è un ostello. La palestra della ex scuola (adiacente) è attualmente inagibile.

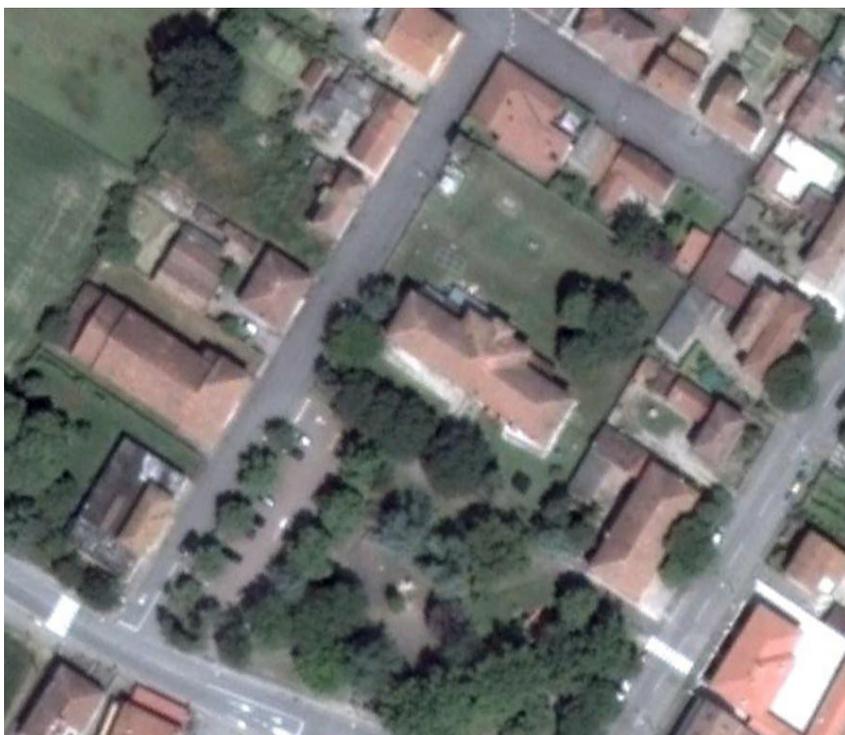
***EDIFICIO POLIVALENTE EX SCUOLA PRIMARIA
Bando***

L'edificio era sede della scuola primaria. Attualmente al piano terra ci sono l'ufficio postale, la saletta delle riunioni del CDP e locali vuoti. Il piano primo è di proprietà dell'associazione "La zanzara".

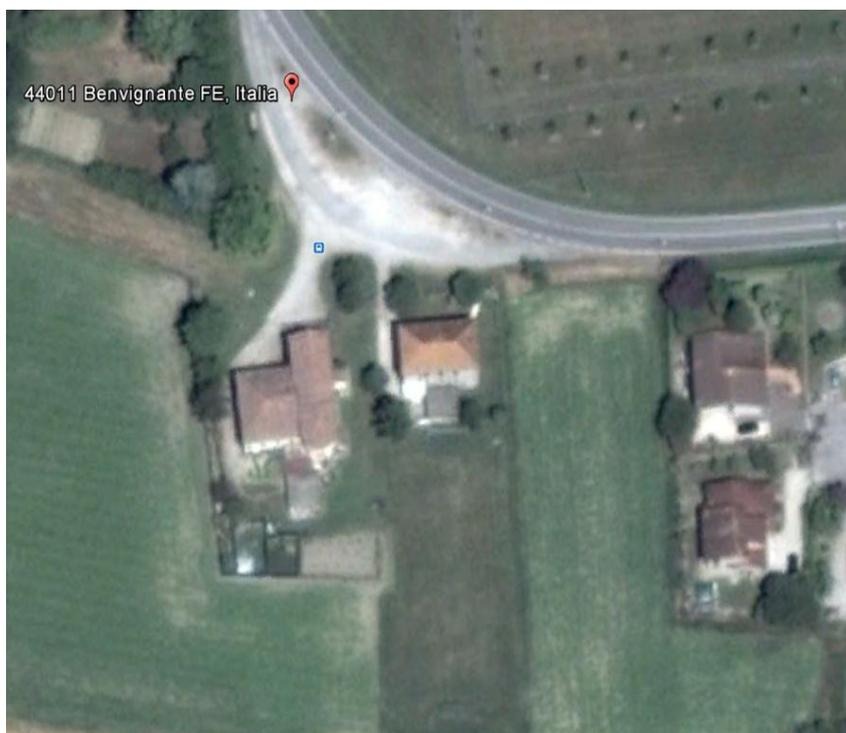
***EDIFICIO POLIVALENTE
Benvignante***

L'edificio originariamente era adibito a scuola. Attualmente ci sono una sala riunioni e degli appartamenti.

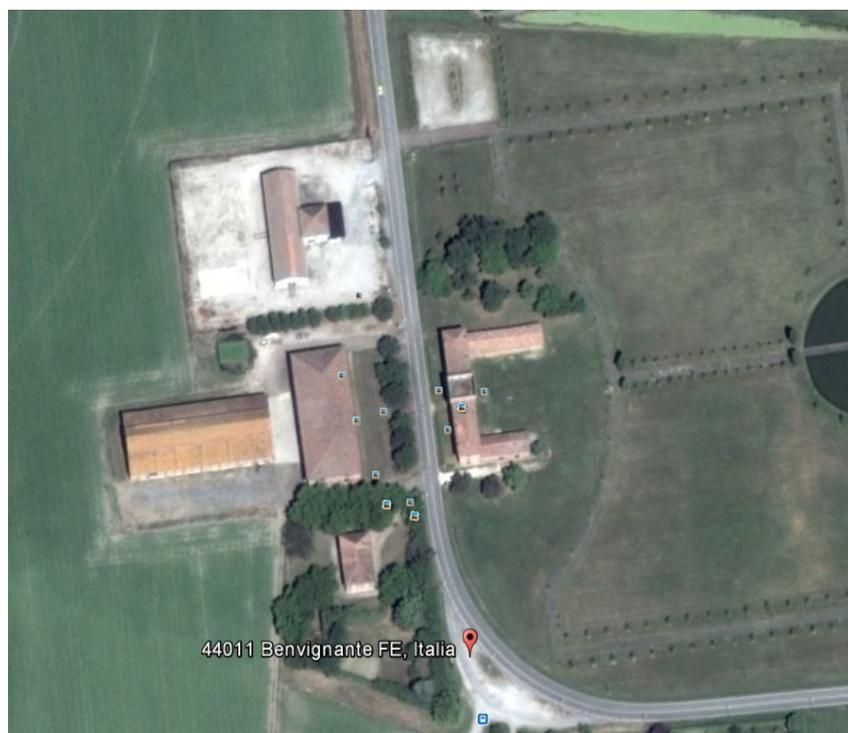
DELIZIA DEL BENVIGNANTE
Benvignante

La torre rettangolare ha dimensioni in pianta di 7,5x9 m e altezza 18,2 m (merli crollati durante l'ultimo evento sismico). Nel 2009-2010 sono stati eseguiti vari interventi quali per esempio il consolidamento dei percorsi verticali (scale), verifica strutturale del secondo solaio e rifacimento coperti dell'ala nord. A seguito di un sopralluogo effettuato dopo il sisma di maggio 2012 si può affermare che il quadro fessurativo interessa sostanzialmente l'intero edificio. Sarebbe quindi necessario un miglioramento sismico soprattutto per quanto riguarda i collegamenti tra pareti ortogonali (inserimento di tiranti) e tra pareti e solai (inserimento di cordoli). Inoltre si ha la necessità di consolidare la scala, parti di murature lesionate,...

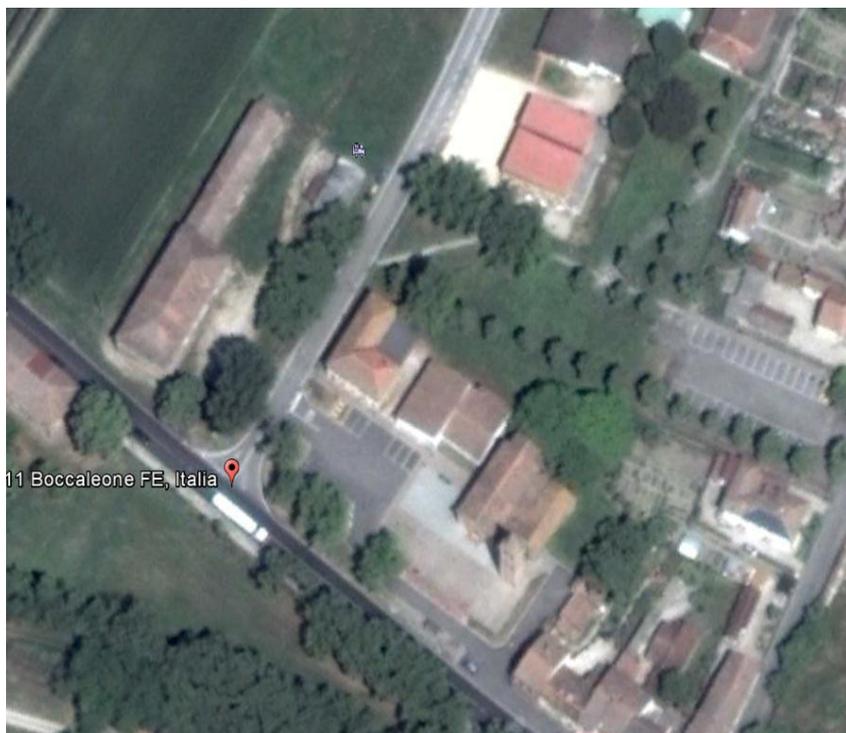
***EDIFICIO POLIVALENTE EX SCUOLA PRIMARIA
Boccaleone***

L'edificio comprende la sede della croce rossa, spazi comuni, sala CDP e ambulatori.

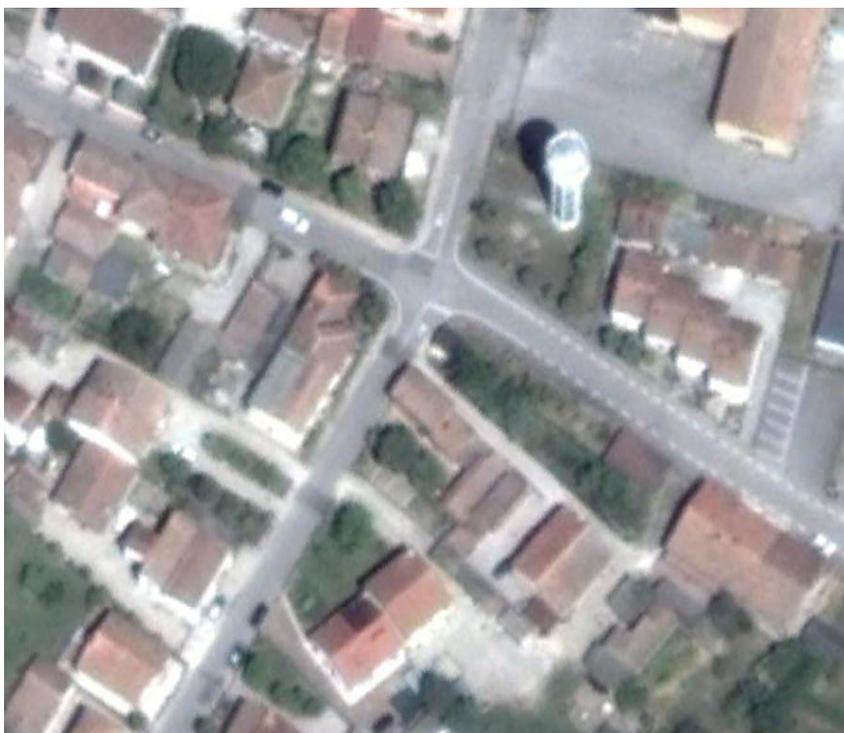
***IL CAPITELLO
Boccaleone***

E' una piccola chiesetta.
